歴史文化基本構想推進事業 瀬戸の魅力再発見 **せと 歴史と文化財を知る見学会**
「秋の馬ヶ城 歴史と自然を巡る」

主催：瀬戸市・(公財)瀬戸市文化振興財団

日時：令和元年 11 月 30 日 (土)

うま がじょう きんだい か い さん
 ③馬ヶ城の近代化遺産
 馬ヶ城浄水場

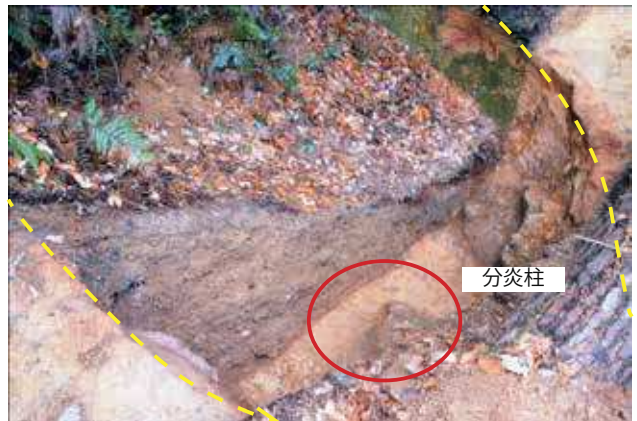
写真 1 椿 1 号窯跡検出状況

確認された椿 1 号窯跡の焼成室付近の写真です。黄色い破線が窯体の範囲で、天井は崩落していましたが、赤丸の部分に焚口と焼成室の境に構築される分炎柱の基部が残っていました。

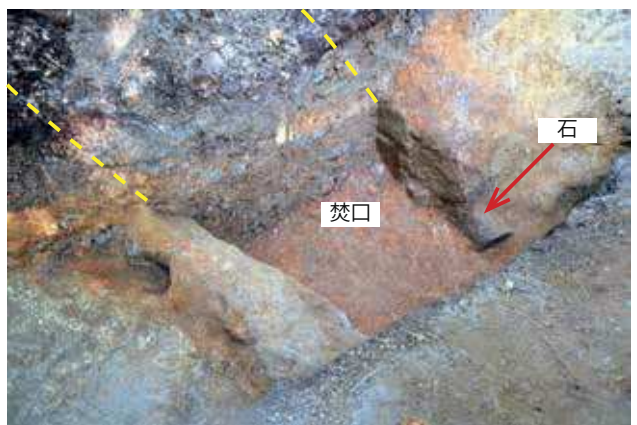
写真 2 椿 2 号窯跡検出状況

写真は窯体の焚口部分で、ここから左上に向かって窯体が今も残っています。焚口の末端に石が積み上げられているのが確認されましたが、これは 15 世紀代の窖窯にしばしばみられる構築法です。

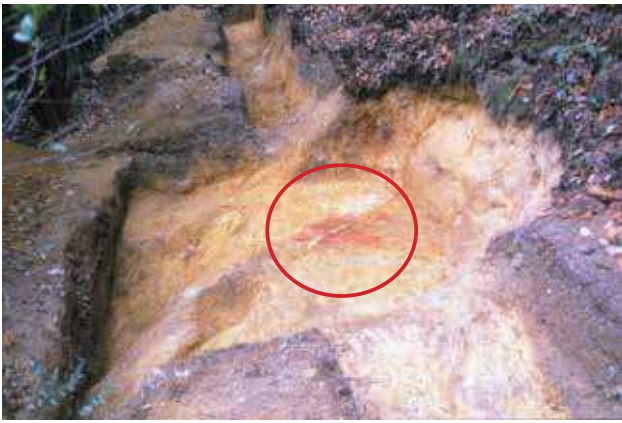
写真3 製品の乾燥施設

椿窯跡の後半期に使用された施設で、同じ時代の窯跡ではよくみられる施設です。斜面の一部を削って平坦な床面を造りだし、そこに成形した製品を置いて乾燥させていました。床面は部分的に赤く焼けており(赤丸部分)、火を焚いていたことが窺えます。これは、冬場の気温が低い時、水分を含んだ製品が凍らないようにしていたためと考えられています。

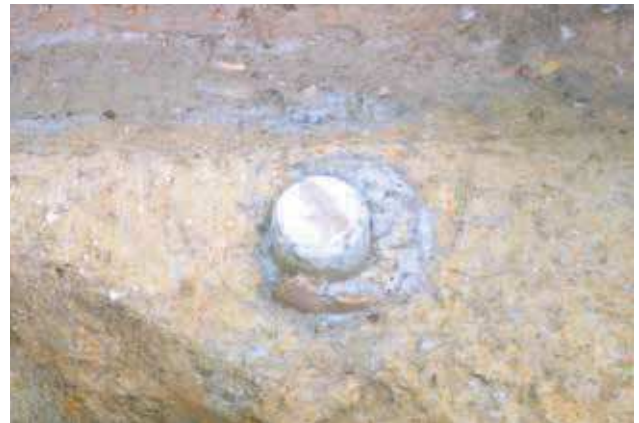
写真4 ロク口跡検出状況

窯跡の調査では、円形に粘土が溜まっている遺構がしばしば見られます。これはロクロピットと呼ばれる、ロクロを据えた穴の跡です。この穴が見つかった場所で、製品の成形が行われていました。円形の粘土の中心にはロクロの軸を差し込む小さな穴があり、写真のように焼き物をを伏せて置くことで、軸穴に土が溜まらないようにしていたと言われています。

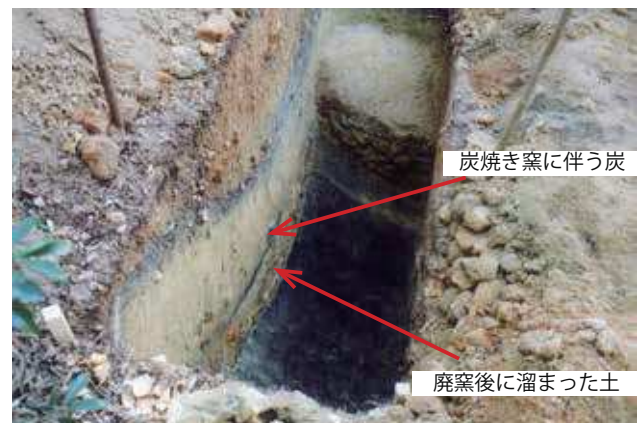
写真6 大柵C窯跡検出状況

窯体の焼成室を検出した写真です。床面の上に堆積した土のさらに上には炭層が厚く堆積していたことから、廃窯後に窯体を改造して炭焼き窯として使用したことがわかりました。

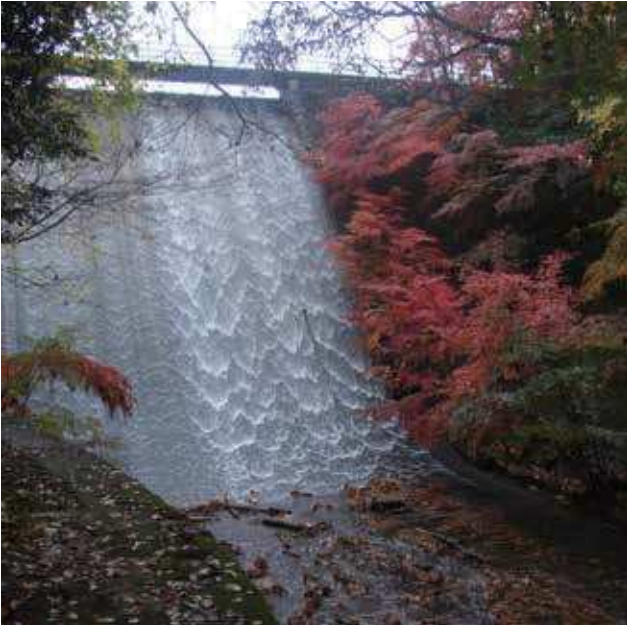
写真8 貯水池堰堤から溢流する水の波紋

馬ヶ城浄水場の貯水池は、全高16.6m全長54.45mの堰堤で貯水し、堰堤は割石混凝土(コンクリート)造りの重力コンクリートダムです。堰堤の中央部には溢流堰(いつりゅうせき)があり、ここから流れ落ちる水は、コンクリートダムでは珍しいレース状の鱗文様を描きます(写真8)。

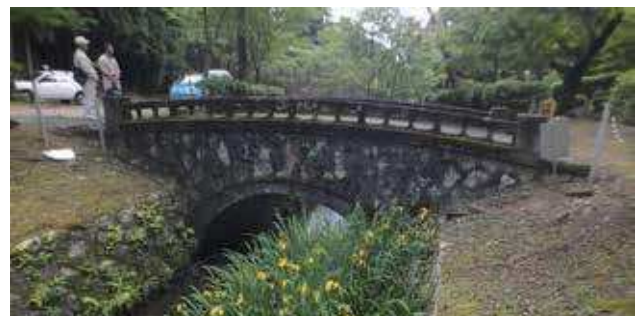
写真9 管理棟前のアーチ橋

浄水場の管理棟は、ろ過池側から川を挟んでアーチ橋(写真9)で繋げられた対岸斜面の下方に、梁間4間×桁行7間の洋館意匠の建造物が建てられています。屋根は半切妻(ドイツ破風)、鉄板葺きで、正面3ヶ所のマンサード様(半折れ屋根)のドーマーウインドウが屋根面のアクセントとなっています。妻側のまばらな垂木には金属製の持ち送りが付けられています。

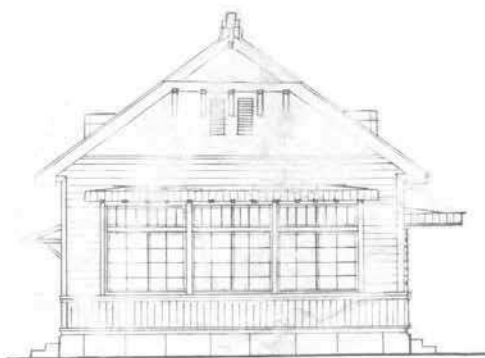
第9図 管理棟竣工図（昭和8（1933）年）（1:180）

管理棟の外壁はドイツ下見張りで、腰壁は縦板張り目地棒押えとしています。エントランスの土間の左右の中木にスクラッチタイル(写真11)を貼るなど昭和初期の建築の要素が垣間みられ、瀟洒な洋館の意匠でまとめられた趣のある歴史的建造物といえます。
