## せと 歴史と文化財を知る見学会 瀬戸永泉教会礼拝堂工事見学会 I

# 瀬戸永泉教会 建物履歴

株式会社 柳澤力一級建築士事務所 一級建築士 大臣登録第301498号 柳澤力	協力・製図	備考	工事名称 瀬戸永泉教会礼拝堂耐震改修 及び増築工事	設計段階 <input type="checkbox"/> 企画・調査 <input type="checkbox"/> 基本設計 <input checked="" type="checkbox"/> 実施設計 <input type="checkbox"/> 監理	図面名称 改修 1階平面図	縮尺 (A3) 1 : 100 図面番号 A-06
--	-------	----	---------------------------------	--	------------------	------------------------------------

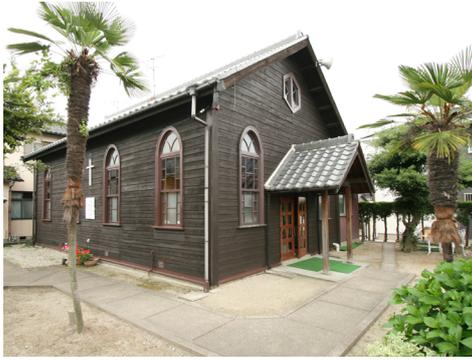
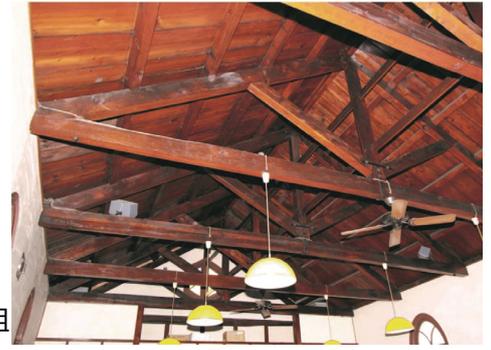
永泉教会礼拝堂外観 永泉教会礼拝堂小屋組

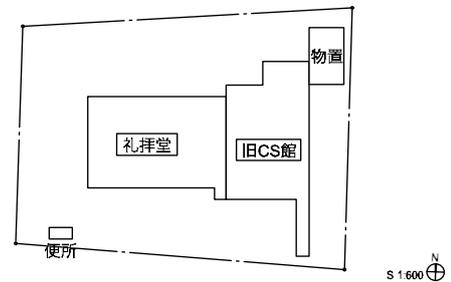
■ 1942年(昭和17年)：宗教上の申請書による図面資料あり (右図)

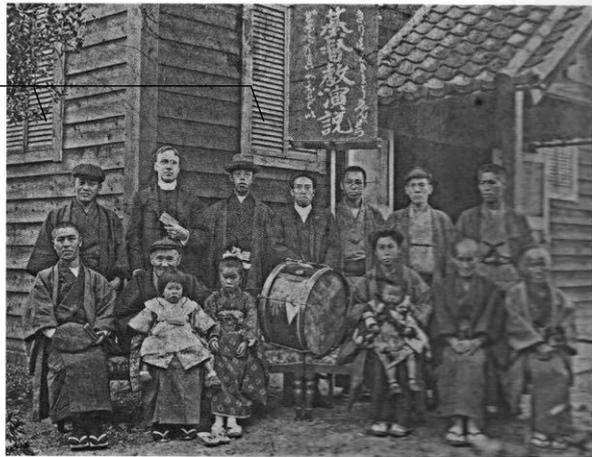
明治時代末期：瀬戸永泉教会 百二十五年史 P.203

- ・長方形の窓
- ・鎧戸

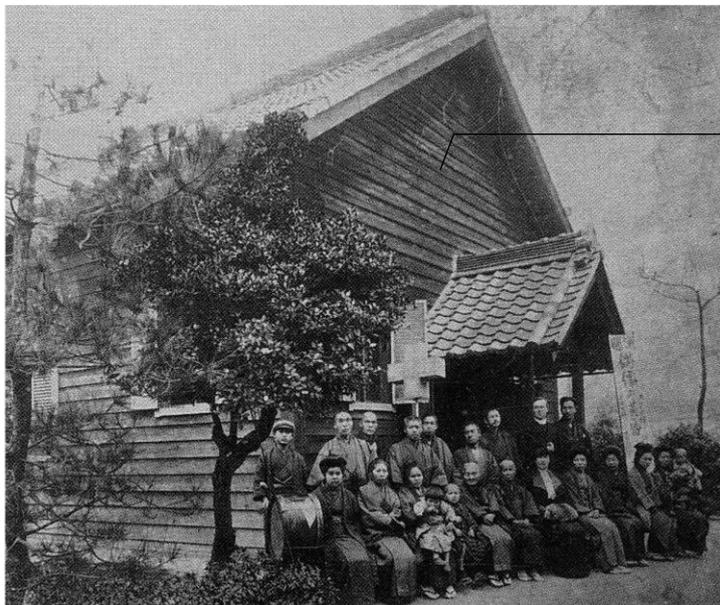
1915年(大正4年)頃：瀬戸永泉教会 百二十五年史 P.5

- ・六角窓がない

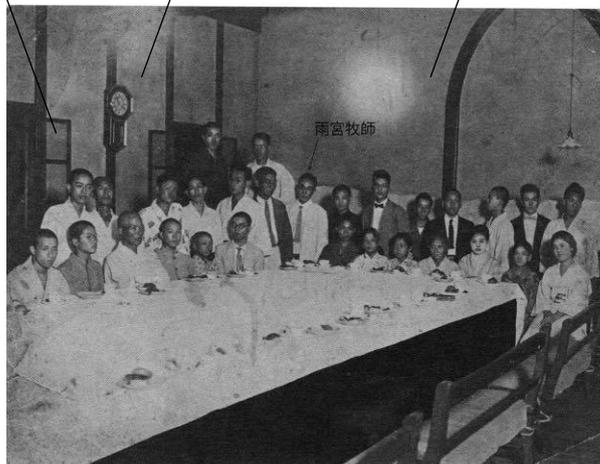
1922年(大正11年)頃：瀬戸永泉教会 百二十五年史 P.204

- ・両開き窓
- ・内部真壁
- ・講壇側大壁、正面レリーフ異なる

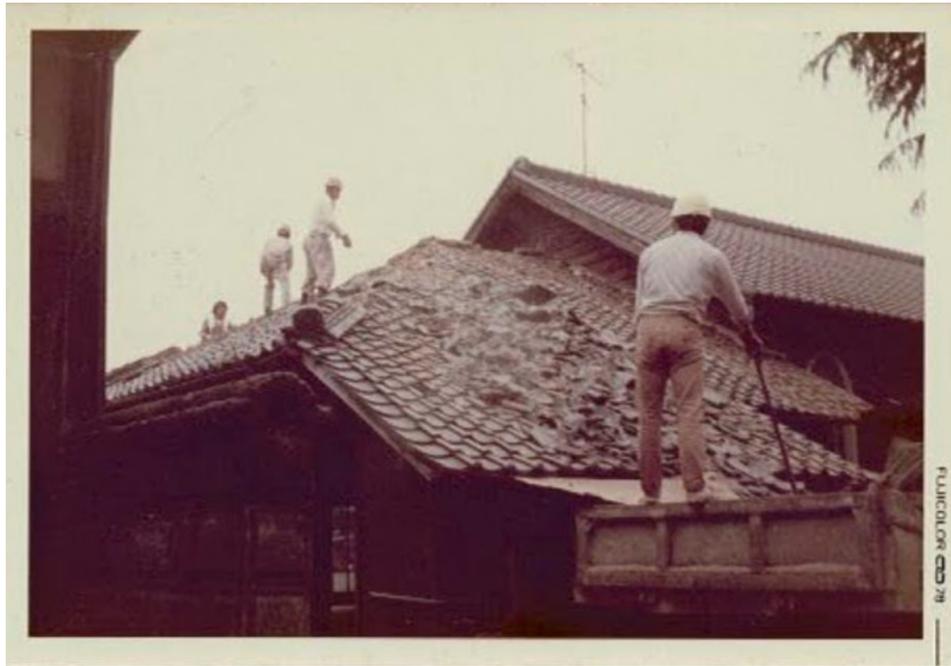
1978年改修：礼拝堂東側、旧CS館撤去状況

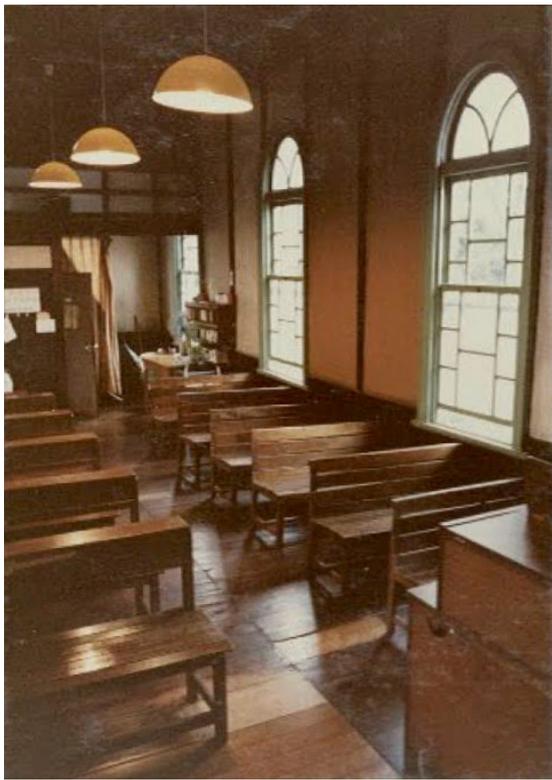
1980年改修前：礼拝堂内部、真壁状況

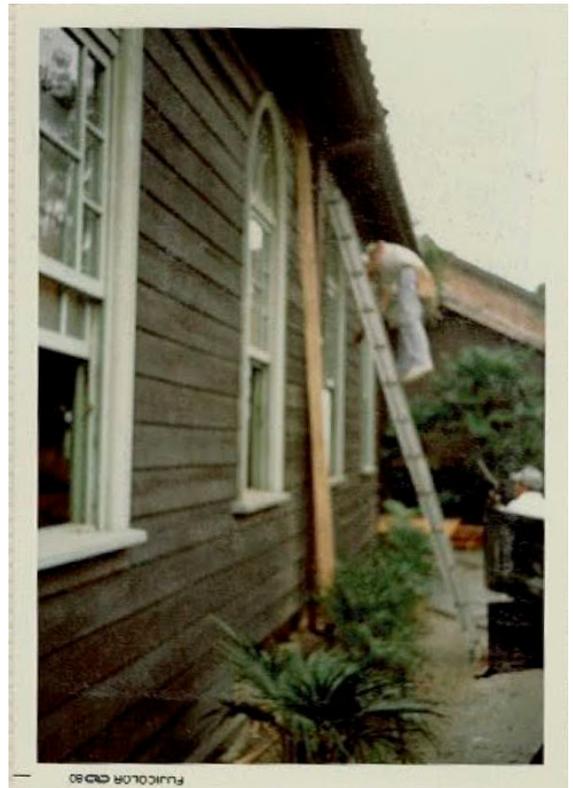
1980年改修中：礼拝堂外部、窓枠状況

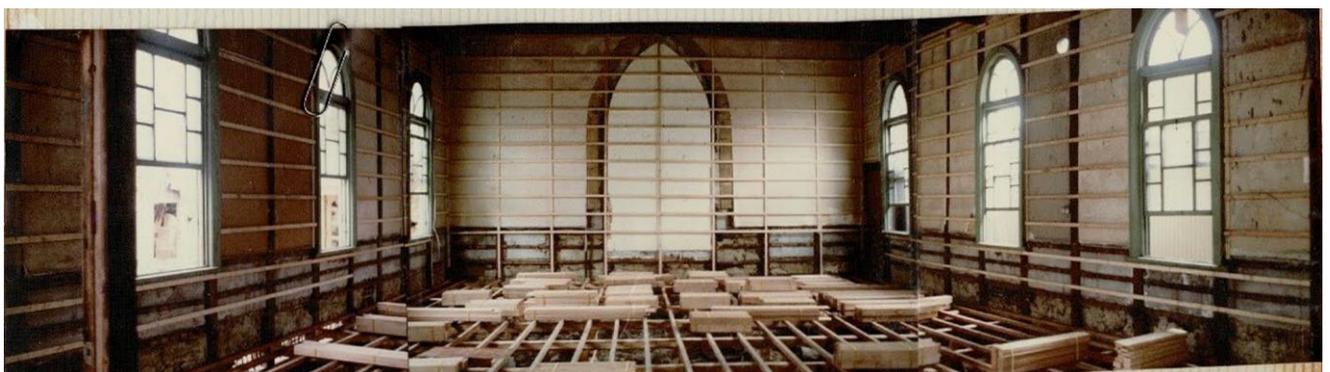
1980年改修中：礼拝堂内部、下地状況

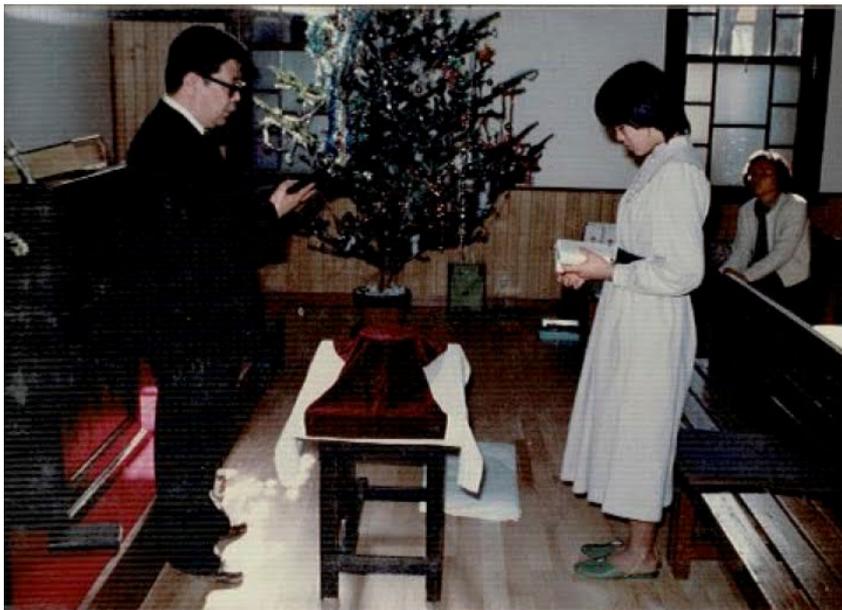
1980年改修後：礼拝堂内部、大壁化及び窓枠塗替え状況

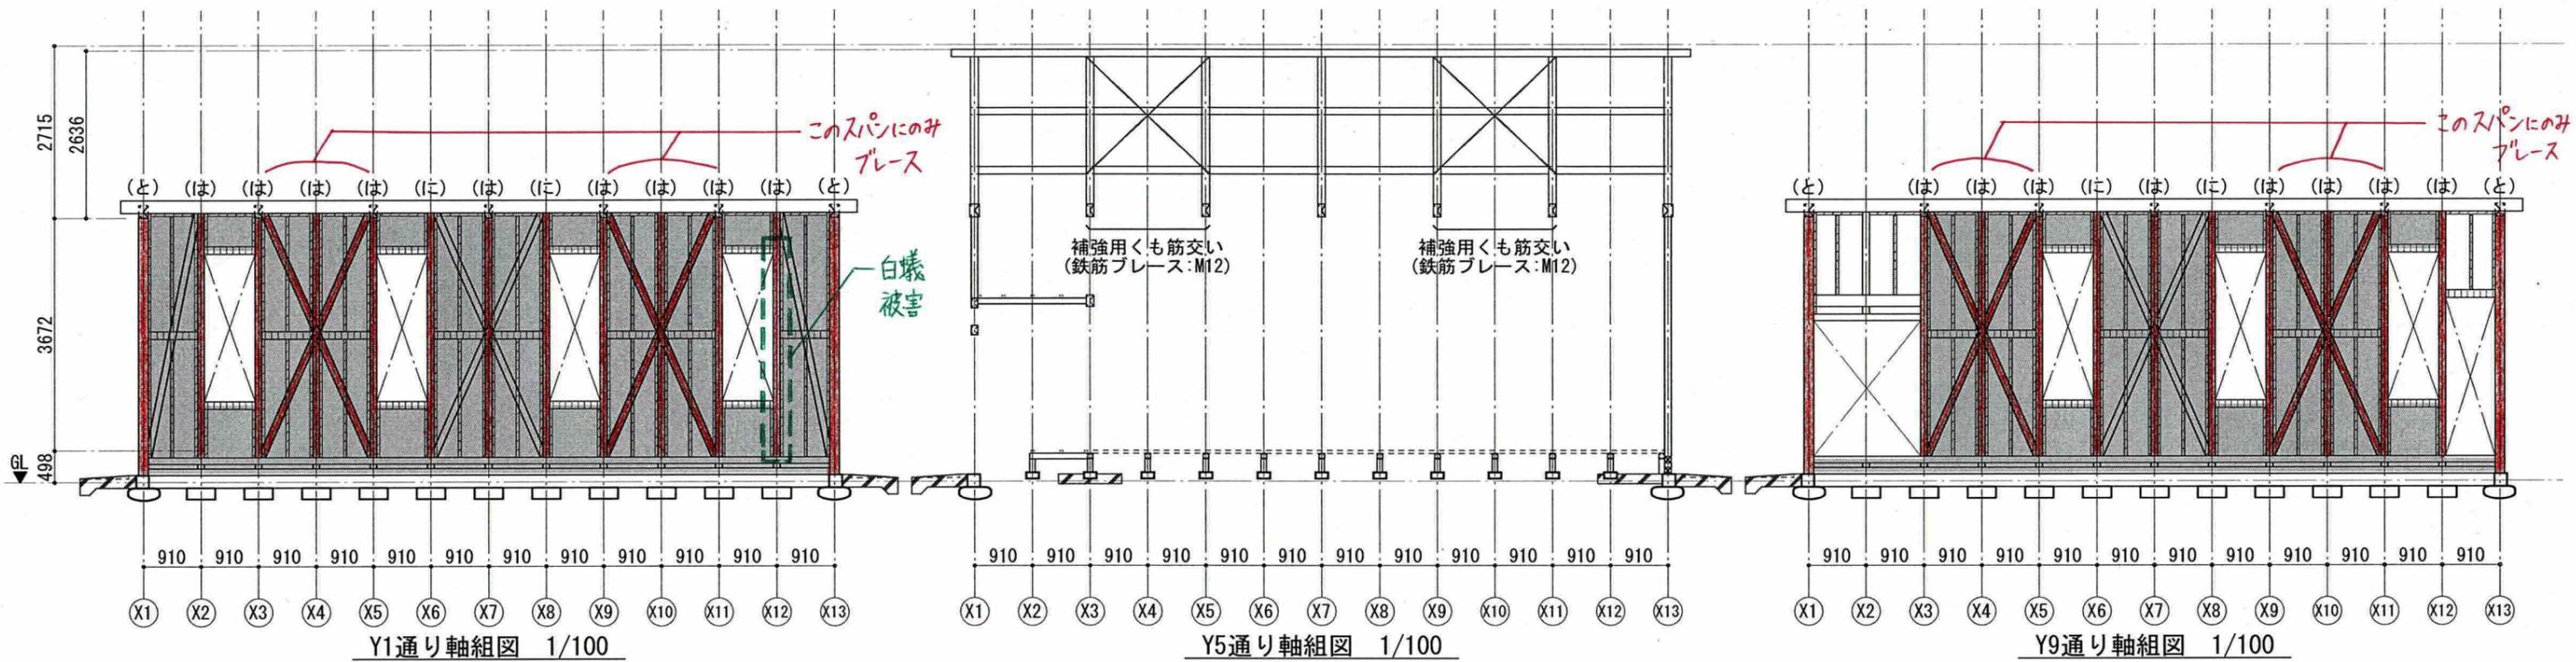
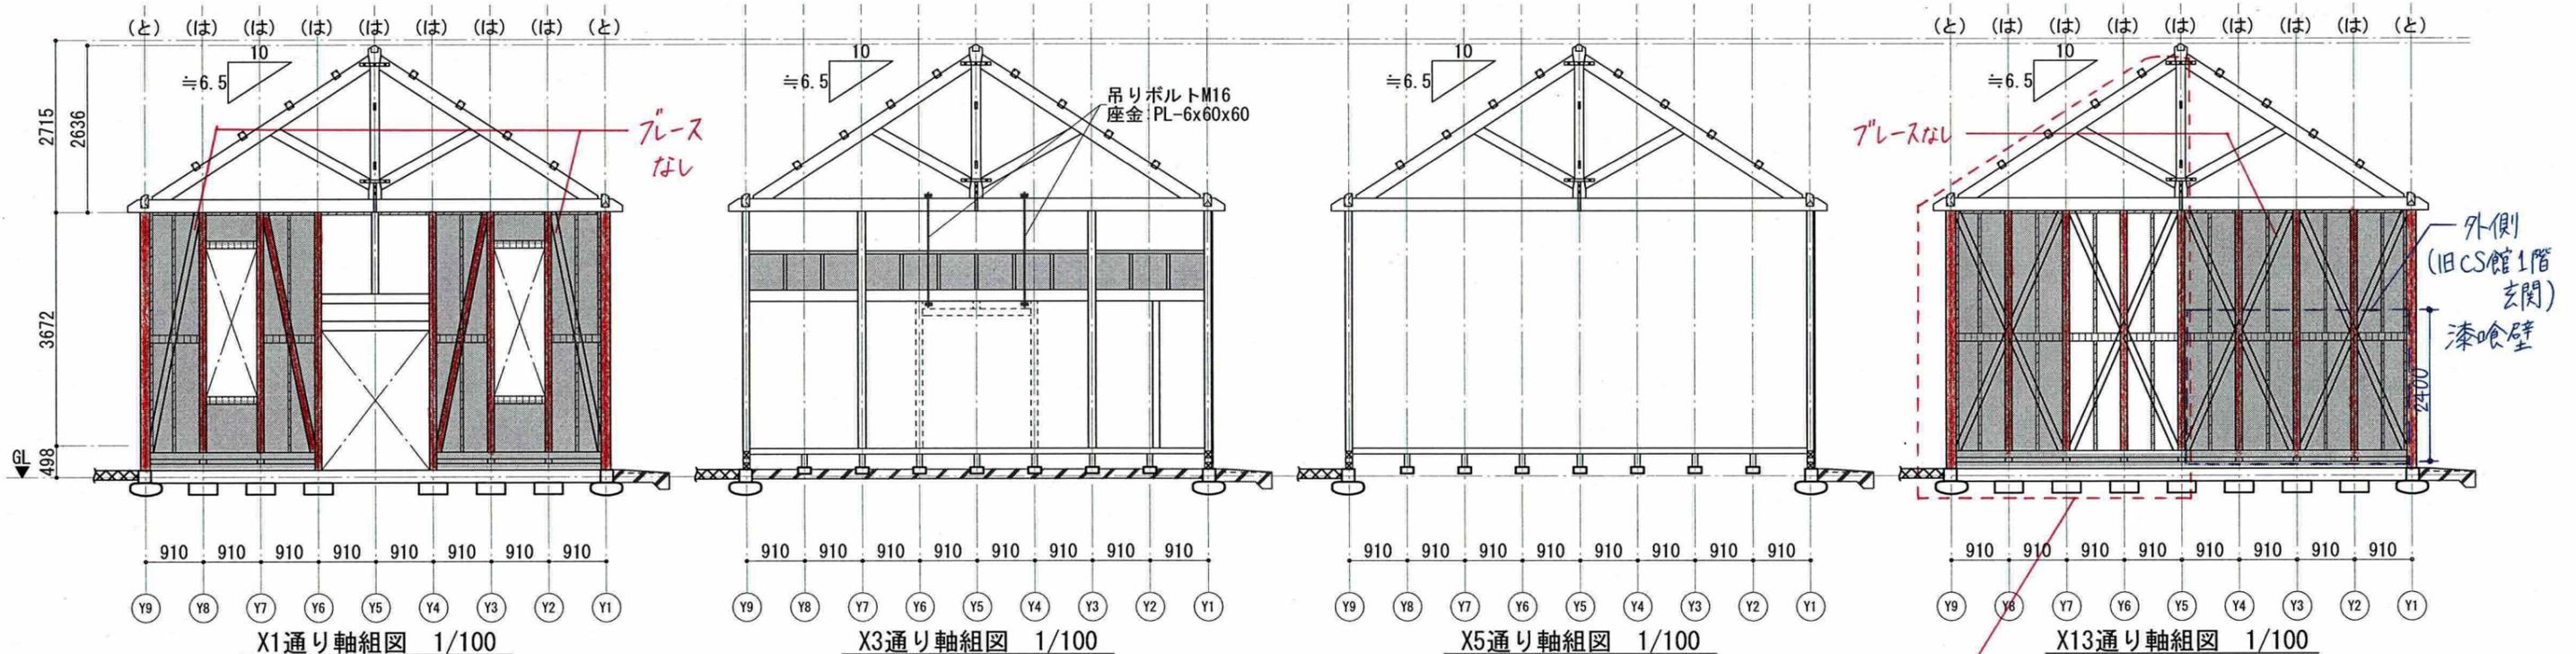
- 範囲は構造用合板(9mm以上)片面貼りによる耐力壁補強範囲を示す。  
補強用構造用合板用釘ピッチ: N50-@150。
- ▨の補強用構造用合板受け材(45x60以上)を示す。
- ▧は補強つなぎ材(Ga:105x120)を示す。
- ▩は新規増設部基礎を示す。
- ▨範囲は新規補強土間コンクリートを示す。
- 既存部材で不朽部材がある場合、構造図S-02を参照し同断面の新規部材に交換する。
- 新規補強部材設置の際、既存の土壁は内壁側に影響のない範囲で撤去すること。

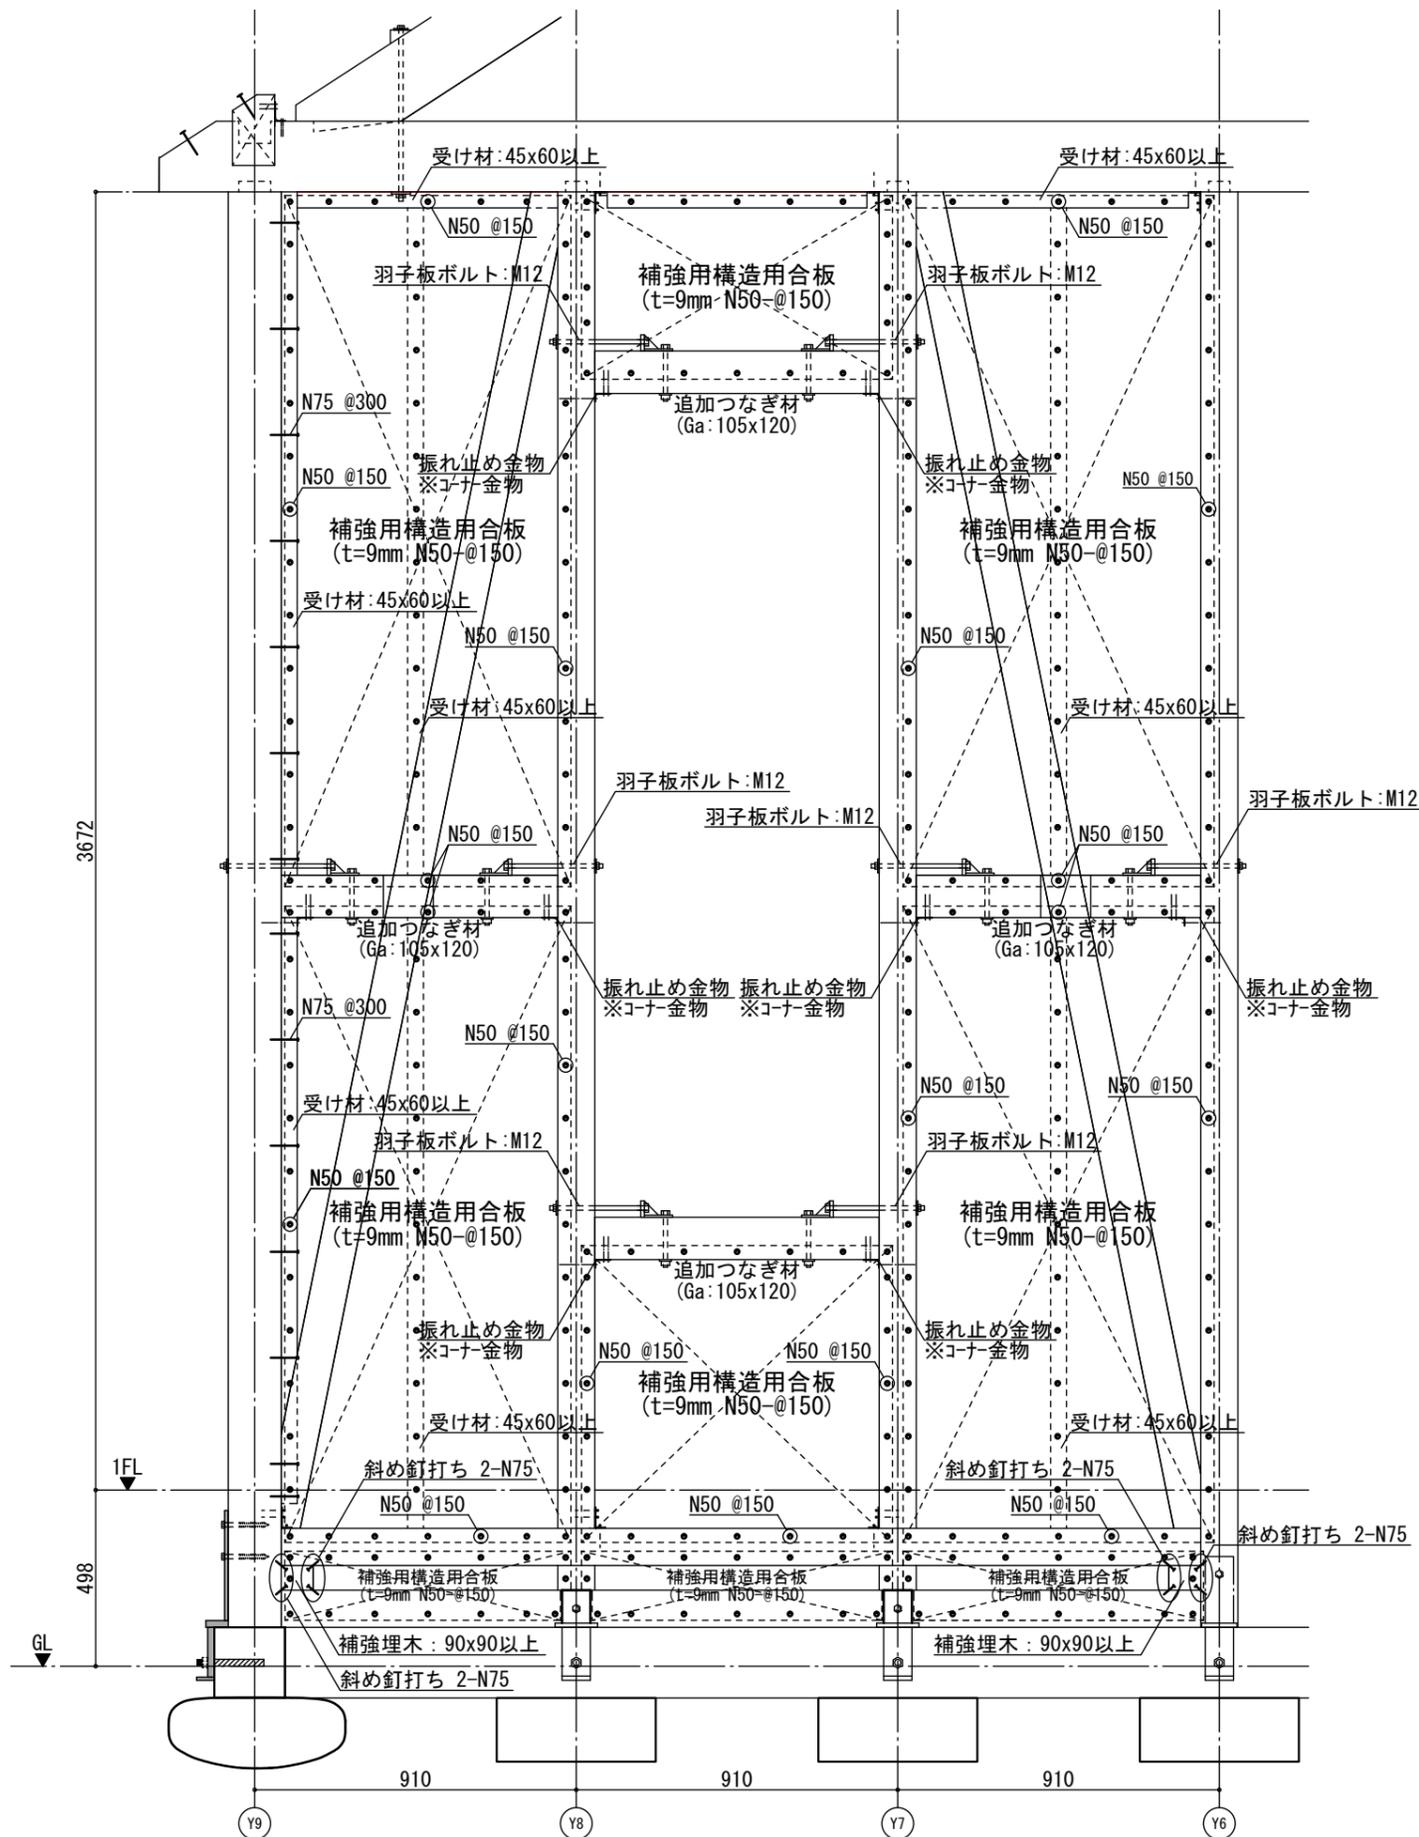
補強耐力壁取り付け詳細図 1/20

- 特記なき限り
1. あらわし部材のボルト取付箇所は座掘りの上、埋木を行うこと。
  2. 埋木の材種は主材と同等とする。
  3. 同等品以上の既製品金物の使用及び施工条件から別の接合方式を採用する場合には、設計者または工事監理者と協議上で採用の可否を決定すること
  4. 金物取付の仕口面は木口割れを生じていない部材を使用すること。  
場合は、図示上の取付きと同等耐力が得られるよう、設計者または工事監理者と協議の上、納まりを決定すること。
  5. 接合金物は溶融亜鉛メッキ及び同等性能の錆止め処理を行うこと。
  6. 新規補強部材設置の際、既存の土壁は内壁側に影響のない範囲で撤去すること。

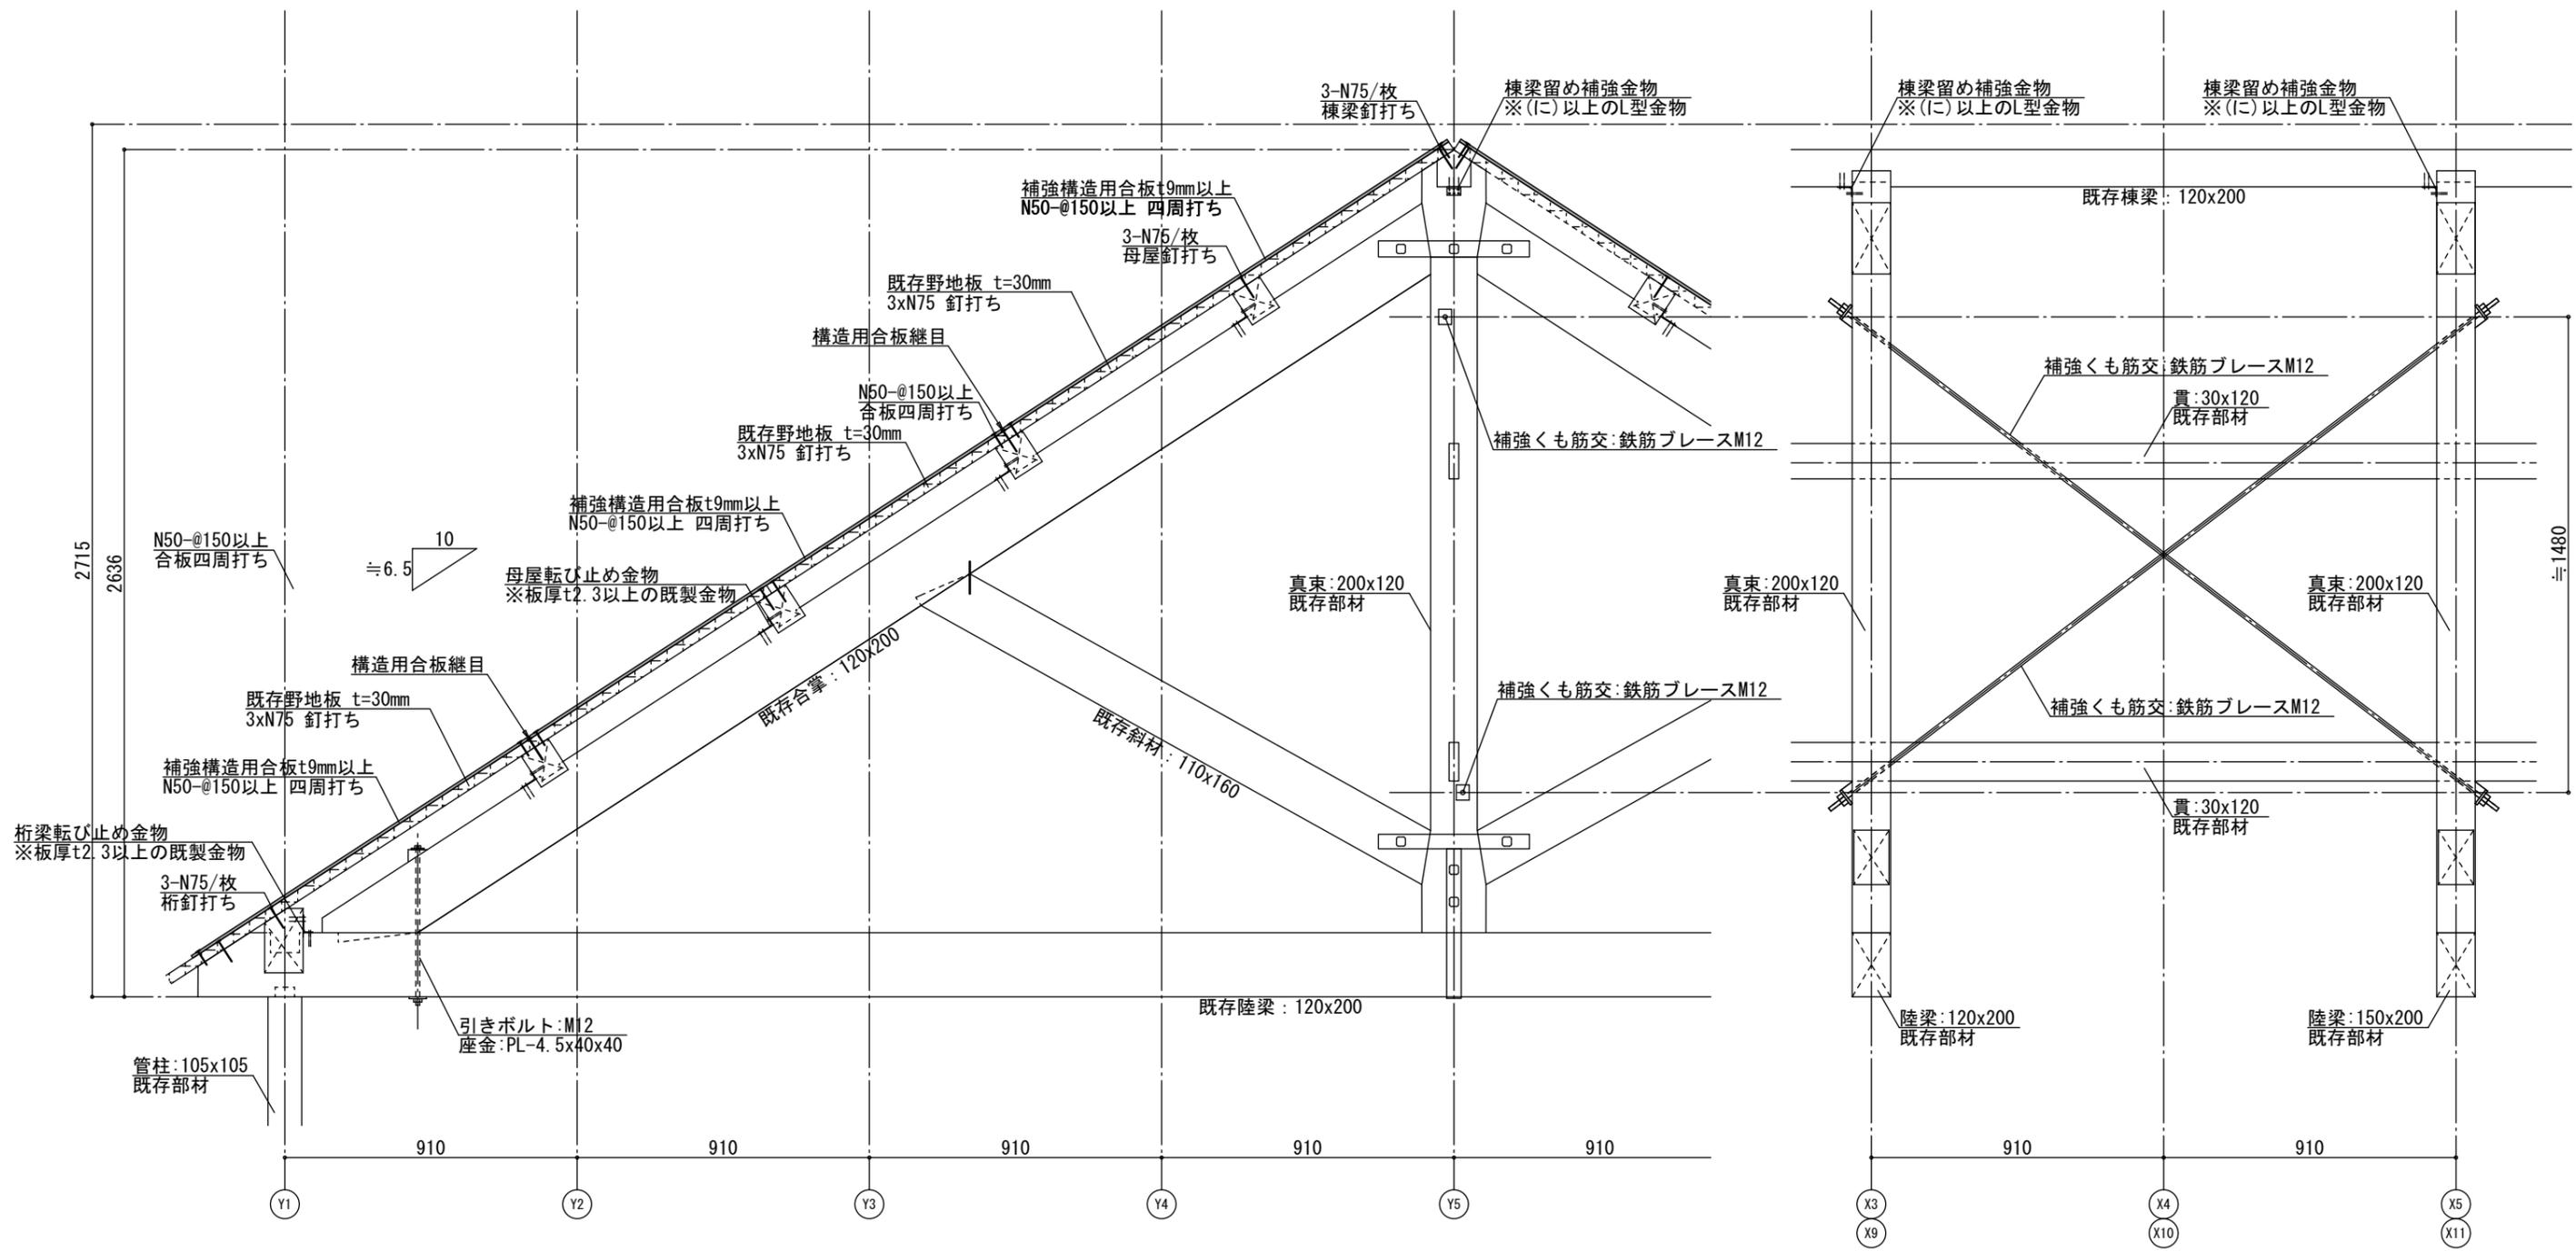
**トラス材補強詳細図 1/20**

- 特記なき限り
1. あらわし部材のボルト取付箇所は座掘りの上、埋木を行うこと。
  2. 埋木の材種は主材と同等とする。
  3. 同等品以上の既製品金物の使用及び施工条件から別の接合方式を採用する場合には、設計者または工事監理者と協議上で採用の可否を決定すること
  4. 金物取付の仕口面は木口割れを生じていない部材を使用すること。  
場合は、図示上の取付きと同等耐力が得られるよう、設計者または工事監理者と協議の上、納まりを決定すること。
  5. 接合金物は溶融亜鉛メッキ及び同等性能の錆止め処理を行うこと。
