# 歴史文化基本構想推進事業 瀬戸の魅力再発見 **せと 歴史と文化財を知る見学会** 「秋の馬ヶ城」

主催：瀬戸市・(公財)瀬戸市文化振興財団

日時：令和6年11月30日(土)

うま がじょう きんだい か い さん  
 ③馬ヶ城の近代化遺産  
 馬ヶ城浄水場

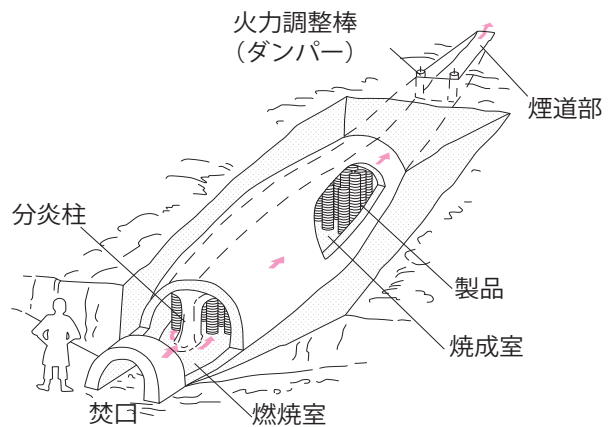
第2図 窖窯模式図

馬ヶ城浄水場の東側に広がる森の中には、かつて焼き物を生産した「窯跡」が、今もなお数多く残されています。これらは丘陵斜面をトンネル状に掘り抜いた「窖窯（あながま）」と呼ばれるもので、瀬戸市域で初めて窯業生産が開始された平安時代中期から室町時代にかけて築かれ続けました。馬ヶ城の窯跡は、主に13世紀後半と14世紀後半～15世紀前半に操業しており、特に13世紀後半は、瀬戸市域の中でもこの馬ヶ城が窯業生産の中心であったことがわかっています。また、14世紀前半の窯跡がほとんど確認されていないのは、燃料（薪）となる周辺の木々が伐採し尽くされたため、生産の中心が東側赤津地区に移ったためと考えられています。その後、50年以上の時を経て森が再生し、再び窯が築かれるようになった結果、馬ヶ城では2つの時期の窯跡が残されたというわけです。

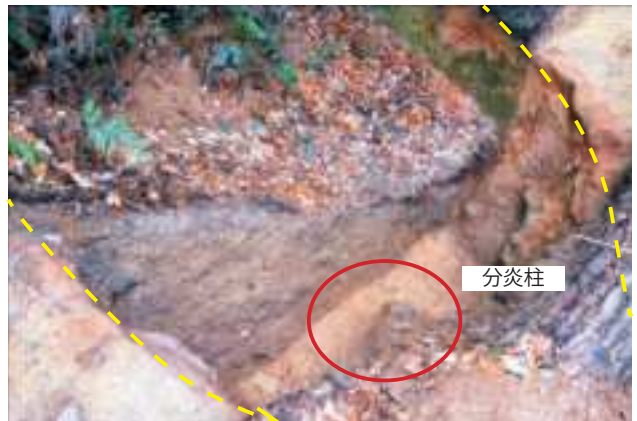
写真 1 椿 1 号窯跡検出状況

確認された椿 1 号窯跡の焼成室付近の写真です。黄色い破線が窯体の範囲で、天井は崩落していましたが、赤丸の部分に焚口と焼成室の境に構築される分炎柱の基部が残っていました。

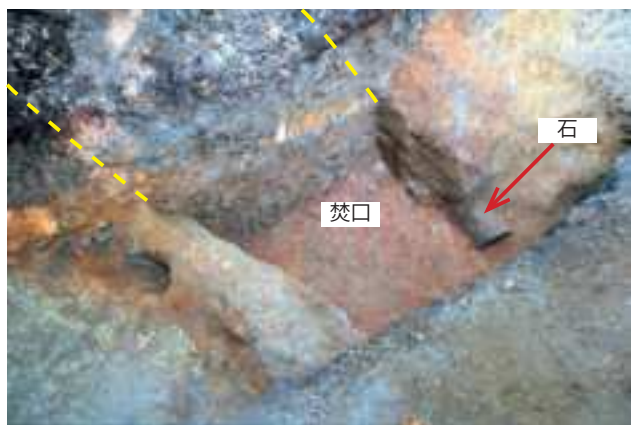
写真 2 椿 2 号窯跡検出状況

写真は窯体の焚口部分で、ここから左上に向かって窯体が今も残っています。焚口の末端に石が積み上げられているのが確認されましたが、これは 15 世紀代の窰窯にしばしばみられる構築法です。

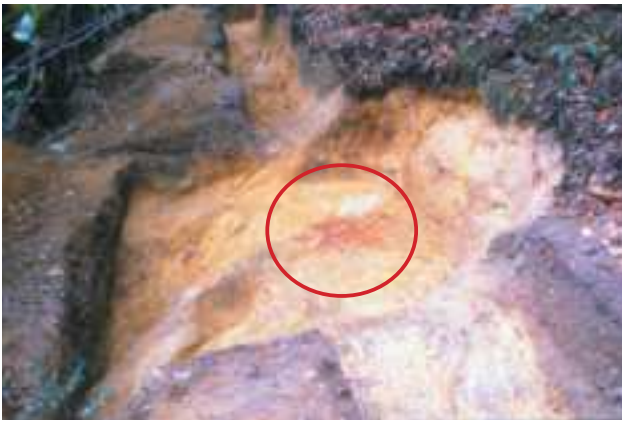
写真3 製品の乾燥施設

椿窯跡の後半期に使用された施設で、同じ時代の窯跡ではよくみられる施設です。斜面の一部を削って平坦な床面を造りだし、そこに成形した製品を置いて乾燥させていました。床面は部分的に赤く焼けており(赤丸部分)、火を焚いていたことが窺えます。これは、冬場の気温が低い時、水分を含んだ製品が凍らないようにしていたためと考えられています。

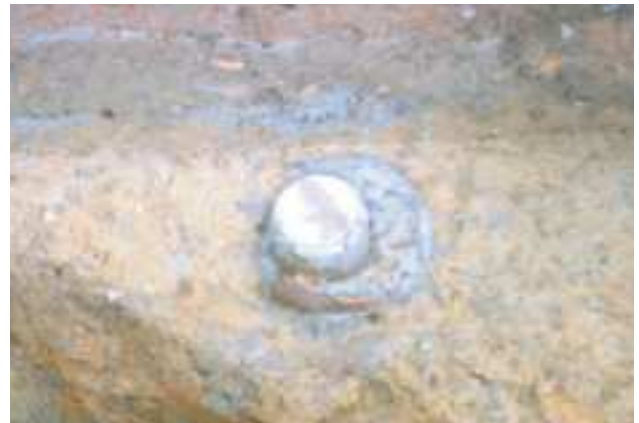
写真4 ロクロ跡検出状況

窯跡の調査では、円形に粘土が溜まっている遺構がしばしば見られます。これはロクロピットと呼ばれる、ロクロを据えた穴の跡です。この穴が見つかった場所で、製品の成形が行われていました。円形の粘土の中心にはロクロの軸を差し込む小さな穴があり、写真のように焼き物をを伏せて置くことで、軸穴に土が溜まらないようにしていたと言われています。

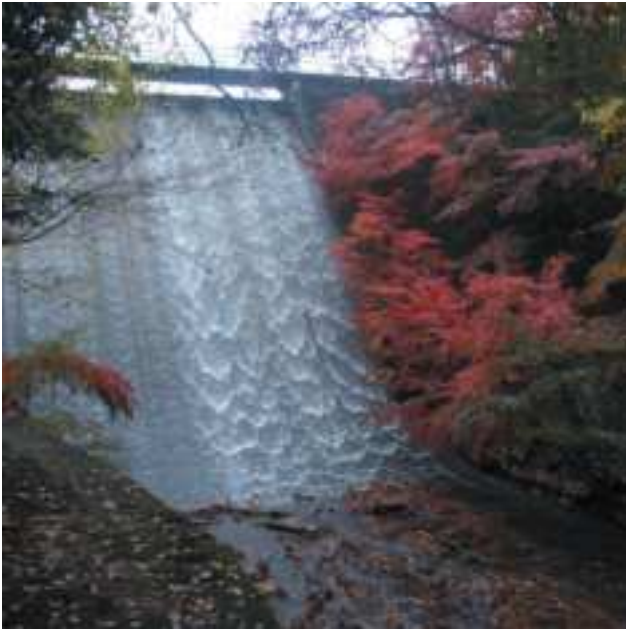
写真8 貯水池堰堤から溢流する水の波紋

馬ヶ城浄水場の貯水池は、全高16.6m全長54.45mの堰堤で貯水し、堰堤は割石混凝土(コンクリート)造りの重力コンクリートダムです。堰堤の中央部には溢流堰(いつりゅうせき)があり、ここから流れ落ちる水は、コンクリートダムでは珍しいレース状の鱗文様を描きます(写真8)。

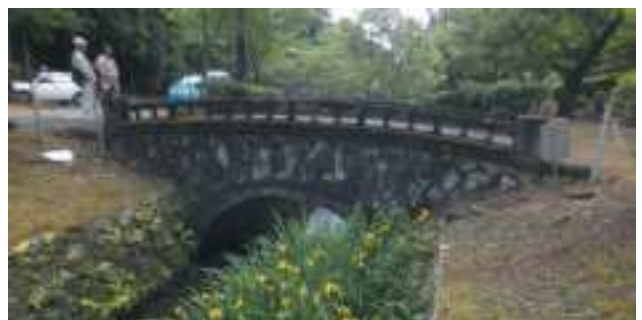
写真9 管理棟前のアーチ橋

浄水場の管理棟は、ろ過池側から川を挟んでアーチ橋(写真9)で繋げられた対岸斜面の下方に、梁間4間×桁行7間の洋館意匠の建造物が建てられています。屋根は半切妻(ドイツ破風)、鉄板葺きで、正面3ヶ所のマンサード様(半折れ屋根)のドーマーウインドウが屋根面のアクセントとなっています。妻側のまばらな垂木には金属製の持ち送りが付けられています。

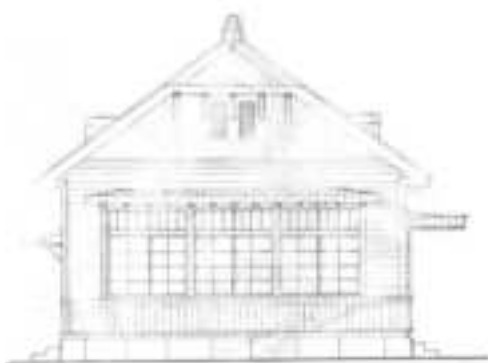
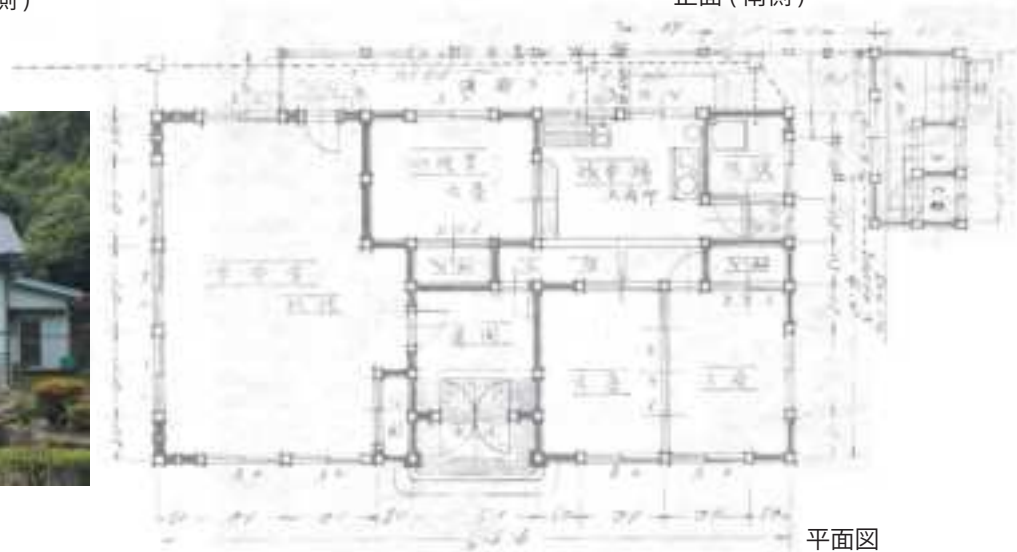
第9図 管理棟竣工図（昭和8（1933）年）（1:180）

管理棟の外壁はドイツ下見張りで、腰壁は縦板張り目地棒押えとしています。エントランスの土間の左右の中木にスクラッチタイル(写真11)を貼るなど昭和初期の建築の要素が垣間みられ、瀟洒な洋館の意匠でまとめられた趣のある歴史的建造物といえます。
