歴史文化基本構想推進事業 瀬戸の魅力再発見

## 「秋の馬ヶ城 歴史と自然を巡る」

主催：瀬戸市・(公財)瀬戸市文化振興財団

日時：令和2年11月28日（土）

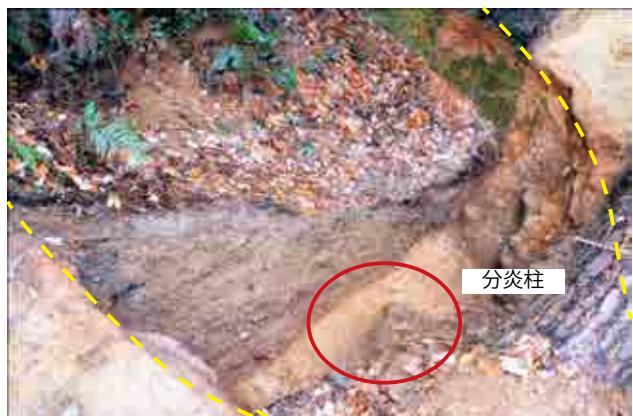
写真1 椿1号窯跡検出状況

確認された椿1号窯跡の焼成室付近の写真です。黄色い破線が窯体の範囲で、天井は崩落していましたが、赤丸の部分に焚口と焼成室の境に構築される分炎柱の基部が残っていました。

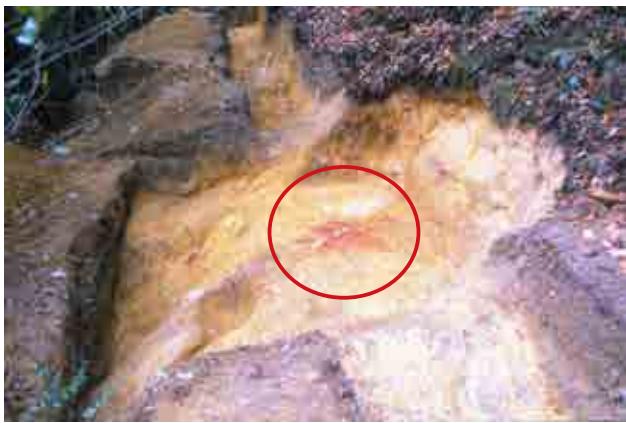
写真3 製品の乾燥施設

椿窯跡の後半期に使用された施設で、同じ時代の窯跡ではよくみられる施設です。斜面の一部を削って平坦な床面を造りだし、そこに成形した製品を置いて乾燥させていました。床面は部分的に赤く焼けており（赤丸部分）、火を焚いていたことが窺がえます。これは、冬場の気温が低い時、水分を含んだ製品が凍らないようにしていったためと考えられています。

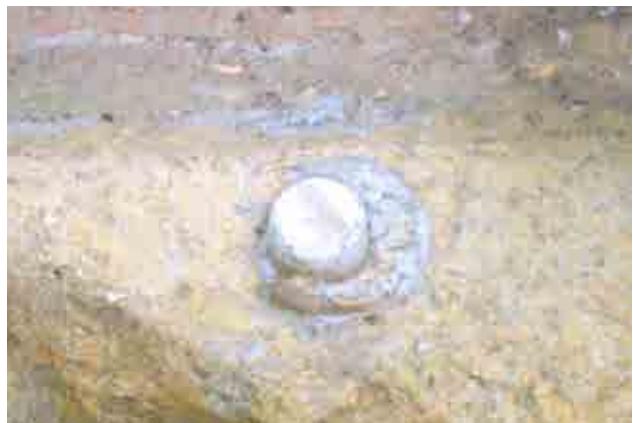
写真4 ロクロ跡検出状況

窯跡の調査では、円形に粘土が溜まっている遺構がしばしば見つかります。これはロクロピット呼ばれる、ロクロを据えた穴の跡です。この穴が見つかった場所で、製品の成形が行われていました。円形の粘土の中心にはロクロの軸を差し込む小さな穴があり、写真のように焼き物を伏せて置くことで、軸穴に土が溜まらないようになっていたと言われています。

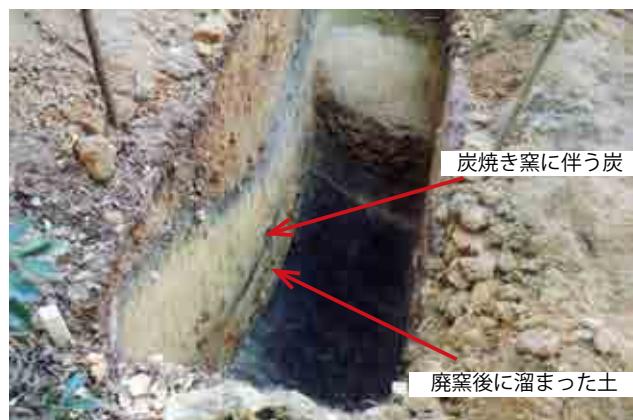
写真6 大柄 C 窯跡検出状況

窯体の焼成室を検出した写真です。床面上に堆積した土のさらに上には炭層が厚く堆積していたことから、廃窯後に窯体を改造して炭焼き窯として使用したことがわかりました。
