# 歴史文化基本構想推進事業 瀬戸の魅力再発見 せと 歴史と文化財を知る見学会 「秋の馬ヶ城」

主催：瀬戸市・（公財）瀬戸市文化振興財団

日時：令和5年 11月26日（日）

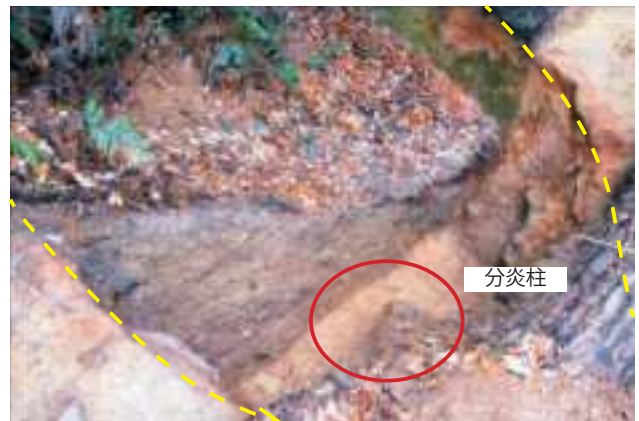
写真 1 椿 1 号窯跡検出状況

確認された椿 1 号窯跡の焼成室付近の写真です。黄色い破線が窯体の範囲で、天井は崩落していましたが、赤丸の部分に焚口と焼成室の境に構築される分炎柱の基部が残っていました。

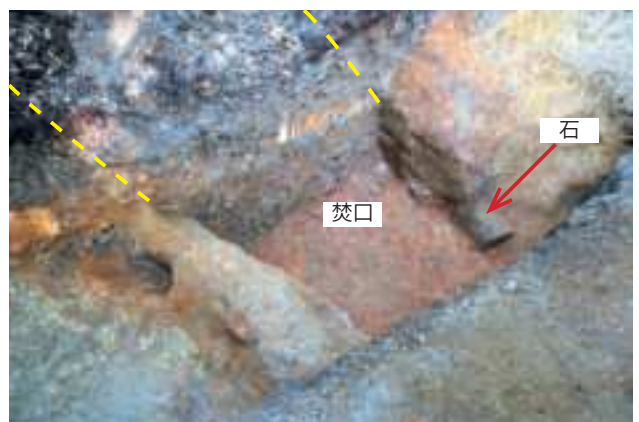
写真 2 椿 2 号窯跡検出状況

写真は窯体の焚口部分で、ここから左上に向かって窯体が今も残っています。焚口の末端に石が積み上げられているのが確認されましたが、これは 15 世紀代の窖窯にしばしばみられる構築法です。

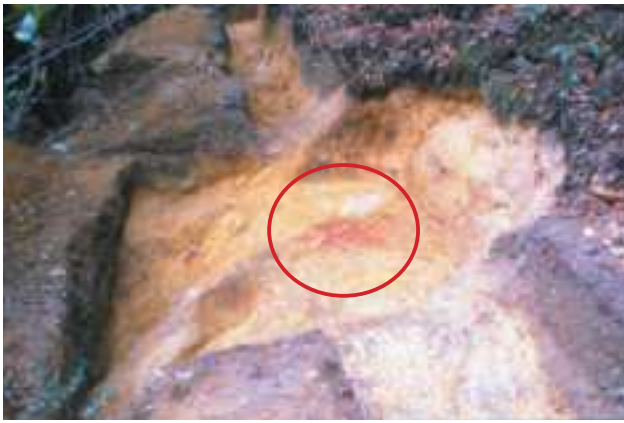
写真3 製品の乾燥施設

椿窯跡の後半期に使用された施設で、同じ時代の窯跡ではよくみられる施設です。斜面の一部を削って平坦な床面を造りだし、そこに成形した製品を置いて乾燥させていました。床面は部分的に赤く焼けており（赤丸部分）、火を焚いていたことが窺えます。これは、冬場の気温が低い時、水分を含んだ製品が凍らないようにしていたためと考えられています。

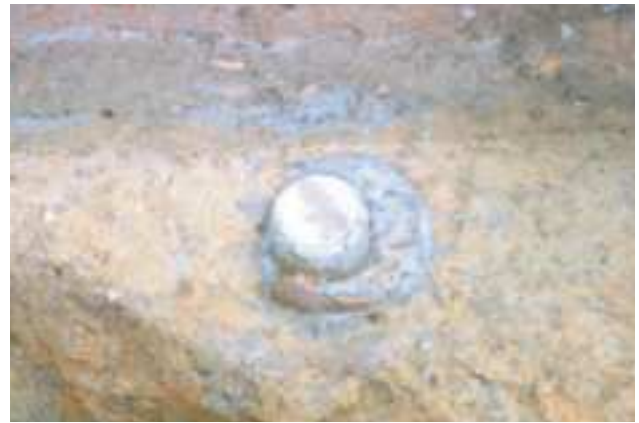
写真4 ロクロ跡検出状況

窯跡の調査では、円形に粘土が溜まっている遺構がしばしば見られます。これはロクロピットと呼ばれる、ロクロを据えた穴の跡です。この穴が見つかった場所で、製品の成形が行われていました。円形の粘土の中心にはロクロの軸を差し込む小さな穴があり、写真のように焼き物をを伏せて置くことで、軸穴に土が溜まらないようにしていたとされています。

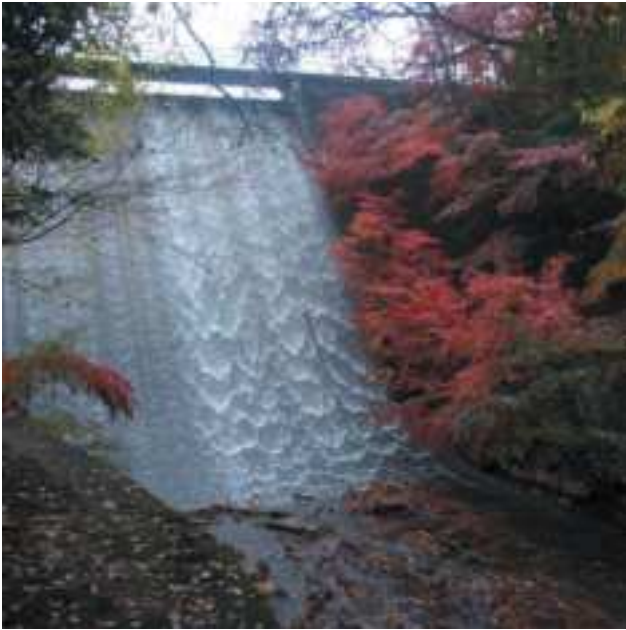
写真8 貯水池堰堤から溢流する水の波紋

馬ヶ城浄水場の貯水池は、全高16.6m全長54.45mの堰堤で貯水し、堰堤は割石混凝土(コンクリート)造りの重力コンクリートダムです。堰堤の中央部には溢流堰(いつりゅうせき)があり、ここから流れ落ちる水は、コンクリートダムでは珍しいレース状の鱗文様を描きます(写真8)。

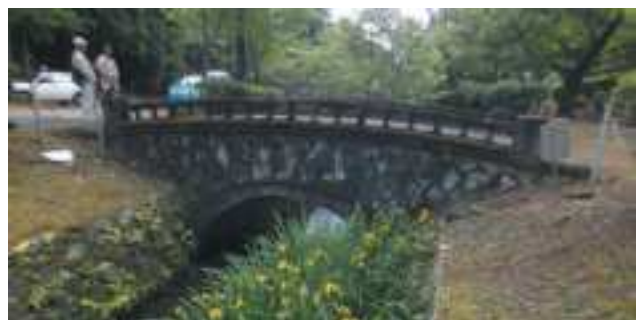
写真9 管理棟前のアーチ橋

浄水場の管理棟は、ろ過池側から川を挟んでアーチ橋(写真9)で繋げられた対岸斜面の下方に、梁間4間×桁行7間の洋館意匠の建造物が建てられています。屋根は半切妻(ドイツ破風)、鉄板葺きで、正面3ヶ所のマンサード様(半折れ屋根)のドーマーウインドウが屋根面のアクセントとなっています。妻側のまばらな垂木には金属製の持ち送りが付けられています。

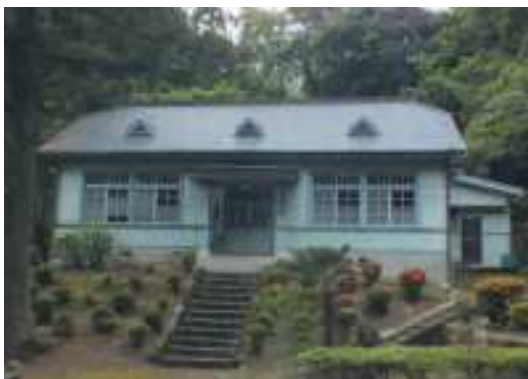
写真 11 正面の現況

管理棟の外壁はドイツ下見張りで、腰壁は縦板張り目地棒押えとしています。エントランスの土間の左右の巾木にスクラッチタイル(写真11)を貼るなど昭和初期の建築の要素が垣間みられ、瀟洒な洋館の意匠でまとめられた趣のある歴史的建造物といえます。
